Nordische Meisterschaft

Universitätsgebäude Porthania, Helsinki

Das Universitätsgebäude Porthania ist ein wichtiges Werk der finnischen Nachkriegsarchitektur – gilt es doch als einer der ersten Bauten des Landes, bei dem Stahlbeton-Fertigteile zum Einsatz kamen. Das Architekturbüro Nurmela Raimoranta Tasa hat das Baudenkmal sorgfältig restauriert, an heutige Anforderungen angepasst und dabei die Qualitäten der 1950er-Jahre-Architektur bewahrt.

Projekt
Restaurierung des Universitätsgebäudes
Porthania, Helsinki

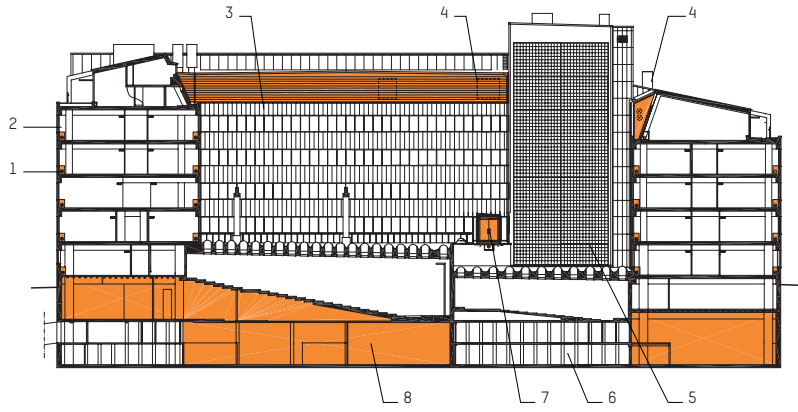
Schnitt M 1:750

- 1 Haustechnik im Brüstungsbereich
- 2 Verglasung überall ausgetauscht
- 3 Fliesen teilweise erneuert
- 4 neuer Vorbau für Zu- und Abluftrohre
- 5 Wand aus Glasbausteinen komplett erneuert
- 6 bestehende Bücherregale aus Beton-Stahlkonstruktion
- 7 neuer Verbindungstunnel
- 8 Untergeschosse für Haustechnik umgebaut

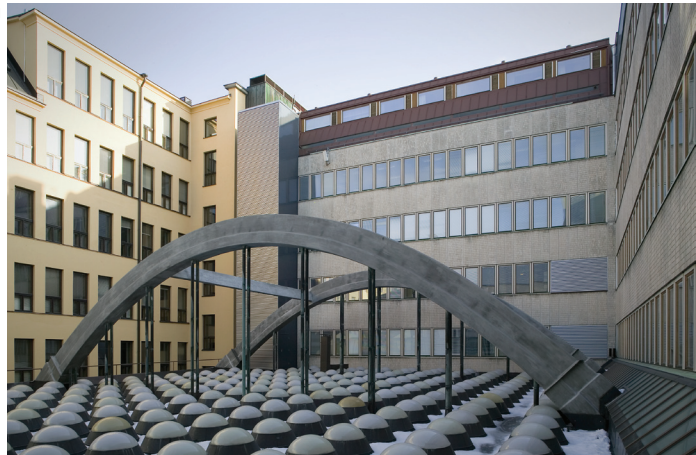
04 →

Die Betonbögen im Innenhof, die den darunter-
liegenden großen Hörsaal tragen, zeigten Risse
und mussten bei der Restaurierung instand
gesetzt werden.

Die meisten tragenden Bauteile des Gebäudes waren auch nach fünfzig Jahren noch in guter Verfassung. Eine Ausnahme bildeten zwei vor Ort betonerte, außenliegende Bögen im Innenhof, von denen der darunter befindliche große Hörsaal abgehängt ist. Diese spezielle Konstruktion zeigte Risse und deutliche Spuren von Korrosion. Feuchte drang in die Bögen ein, ließ den Stahl rosten und den Beton abplatzen. An diesen Stellen wurden die Bögen geflickt und – da sich diese Ergänzungen vom alten Beton abhoben und die ursprüngliche Erscheinung nicht mehr herzustellen war – insgesamt neu gestrichen.

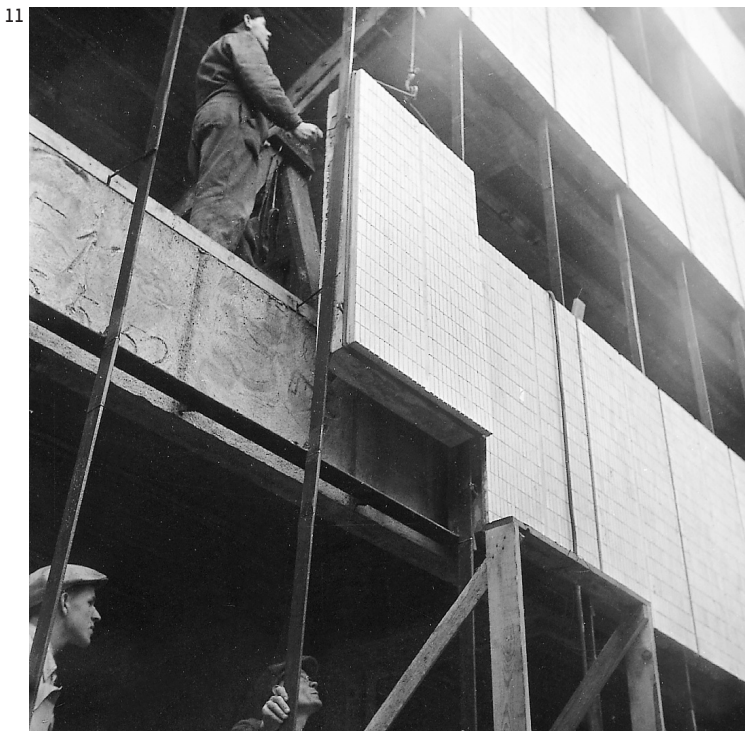
09

Ein großes Problem bei der Sanierung des Gebäudes waren die gefliesten Stahlbeton-Fertigteile, die Ervi an der Fassade als Brüstungselemente verwenden ließ. Viele der direkt auf die siebzehn Zentimeter dicke Leichtbetonscheibe aufgetragenen Fliesen waren locker geworden, da der Stahl im Inneren korrodierte. Der Entschluss, die beschädigten Fertigelemente komplett auszutauschen, hätte bedeutet, dass man aufgrund der Konstruktion der Fassade auch alle Fenster hätte ausbauen müssen. Ganz abgesehen von den dadurch verursachten Kosten könnten auch die Anschlüsse, mit denen die Fertigteile in die Stahlrahmenkonstruktion eingefügt worden waren, in dieser Art heutenicht mehr guten Gewissens verwirklicht werden: Statt elastischer Fugen war hier einfach Mörtel verwendet worden.

Der Bauherr entschloss sich dazu, lediglich die lockeren Fliesen auszutauschen und an den Stellen darunter die Bewehrung zu entrostern und mit Mörtel abzudecken. Um Fliesen zu finden, die dem damals verwendeten Material möglichst nahe kamen, mussten sich die Finnen bis nach Japan durchfragen. Dort fanden die Architekten schließlich ein Unternehmen, das eine bezahlbare Spezialanfertigung in der benötigten Farbe und Größe anbieten konnte.

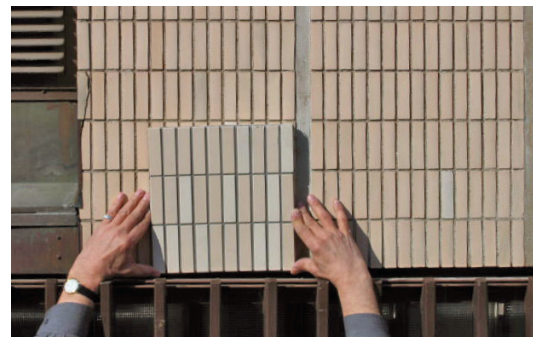
Die geschlossene Fassade auf der Ostseite des Gebäudes nach der Restaurierung. 09 →
 Nur mit einer Spezialanfertigung aus Japan konnten die Fliesen in ihrer ursprünglichen Farbe, Größe und Beschaffenheit wieder hergestellt werden. 10 >
 Die Art, wie die Stahlbeton-Fertigteile ursprünglich montiert worden waren, erschwerte die Restaurierung der Bauteile. 11 ↓

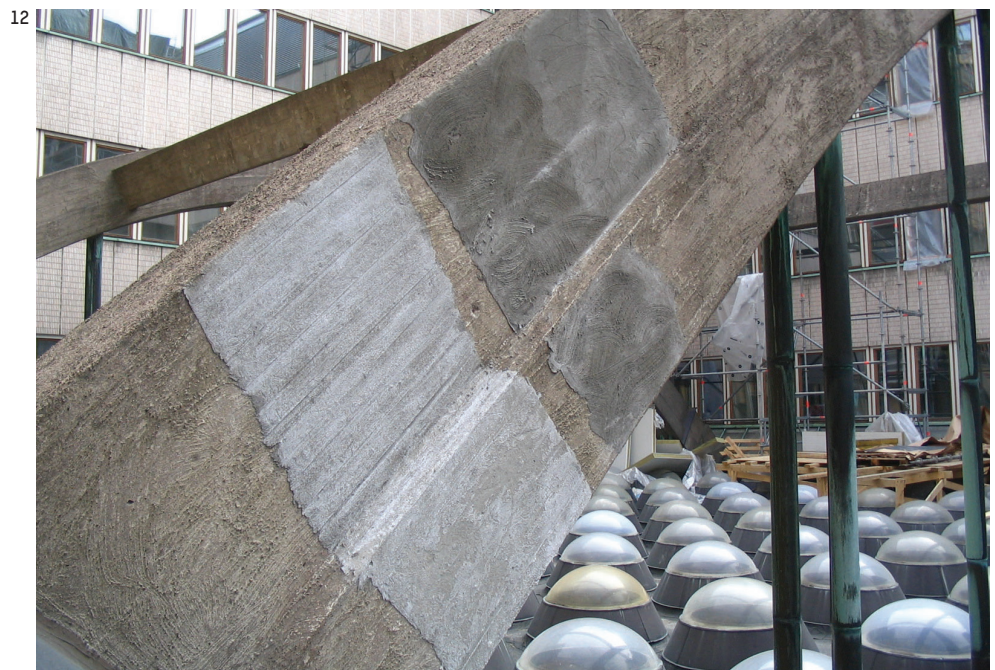
Um dem originalen Erscheinungsbild 12 →
möglichst nahe zu kommen, testeten
die Architekten bei der Instandset-
zung der Betonbögen Beschich-
tungen in verschiedenen Farben.
