Nordische Meisterschaft

Universitätsgebäude Porthania, Helsinki

Das Universitätsgebäude Porthania ist ein wichtiges Werk der finnischen Nachkriegsarchitektur – gilt es doch als einer der ersten Bauten des Landes, bei dem Stahlbeton-Fertigteile zum Einsatz kamen. Das Architekturbüro Nurmela Raimoranta Tasa hat das Baudenkmal sorgfältig restauriert, an heutige Anforderungen angepasst und dabei die Qualitäten der 1950er-Jahre-Architektur bewahrt.

Projekt
Restaurierung des Universitätsgebäudes
Porthania, Helsinki

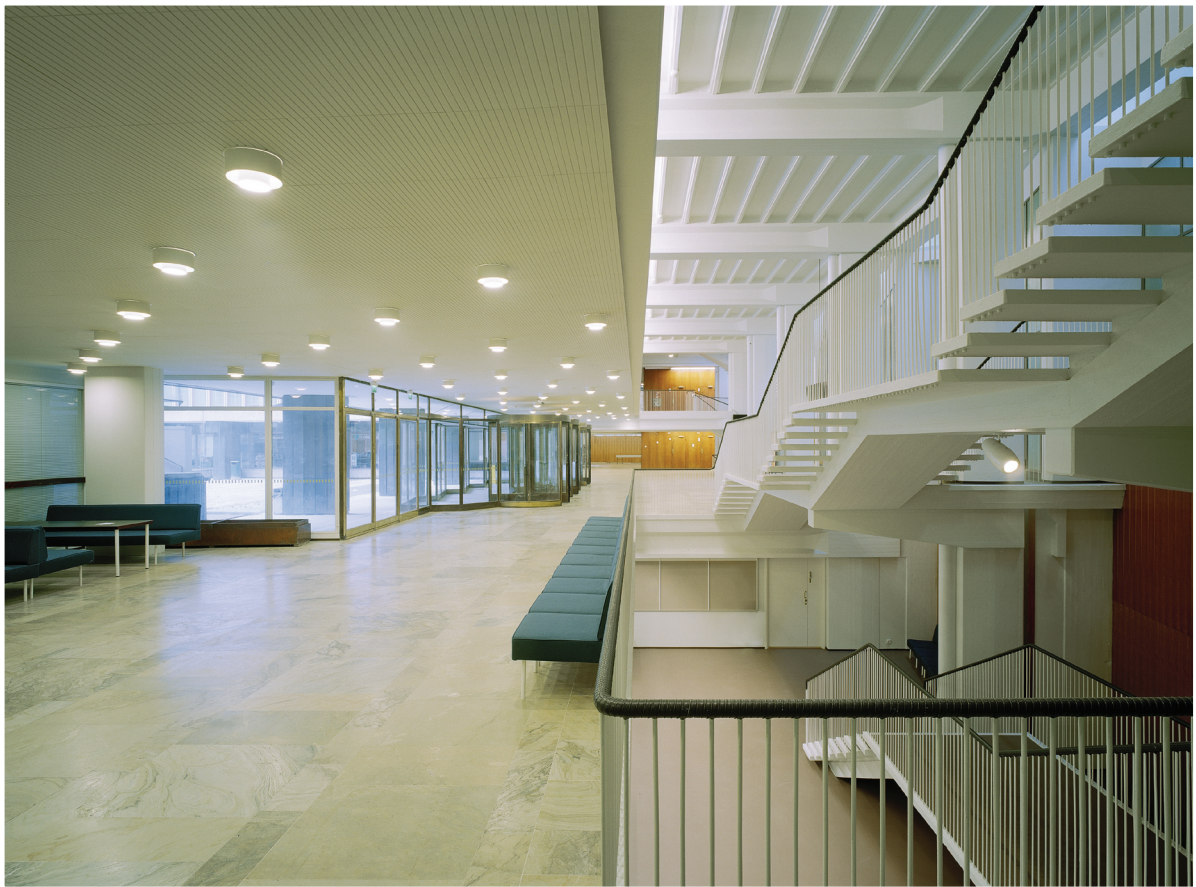
↑ 01 Wie aus dem Dornröschenschlaf erwacht: die Eingangshalle des Universitätsgebäudes Porthania mit den originalgetreu restaurierten Leuchten, Möbeln und Oberflächen. Der Besucher betritt das Gebäude unter dem von der Decke abgehängten Studentenrestaurant.

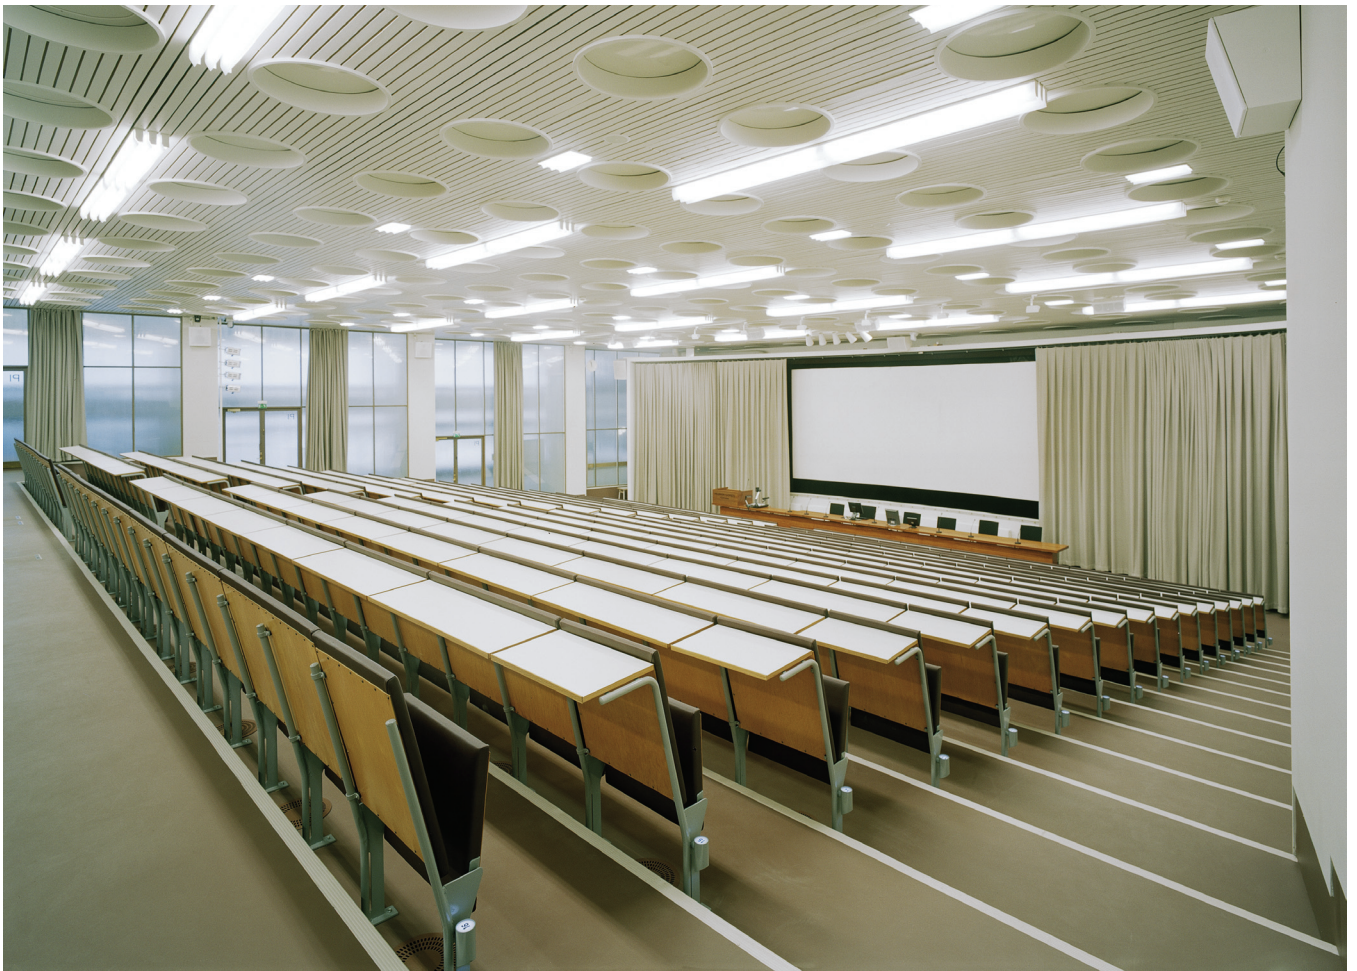
05

Der Mechanismus, mit dem sich die Klappen
unter den halbkugelförmigen Oberlichtern des
Hörsaals früher öffnen ließen, wurde nicht
repariert. Bei Vorlesungen ist natürliches Licht
heute eher unerwünscht.

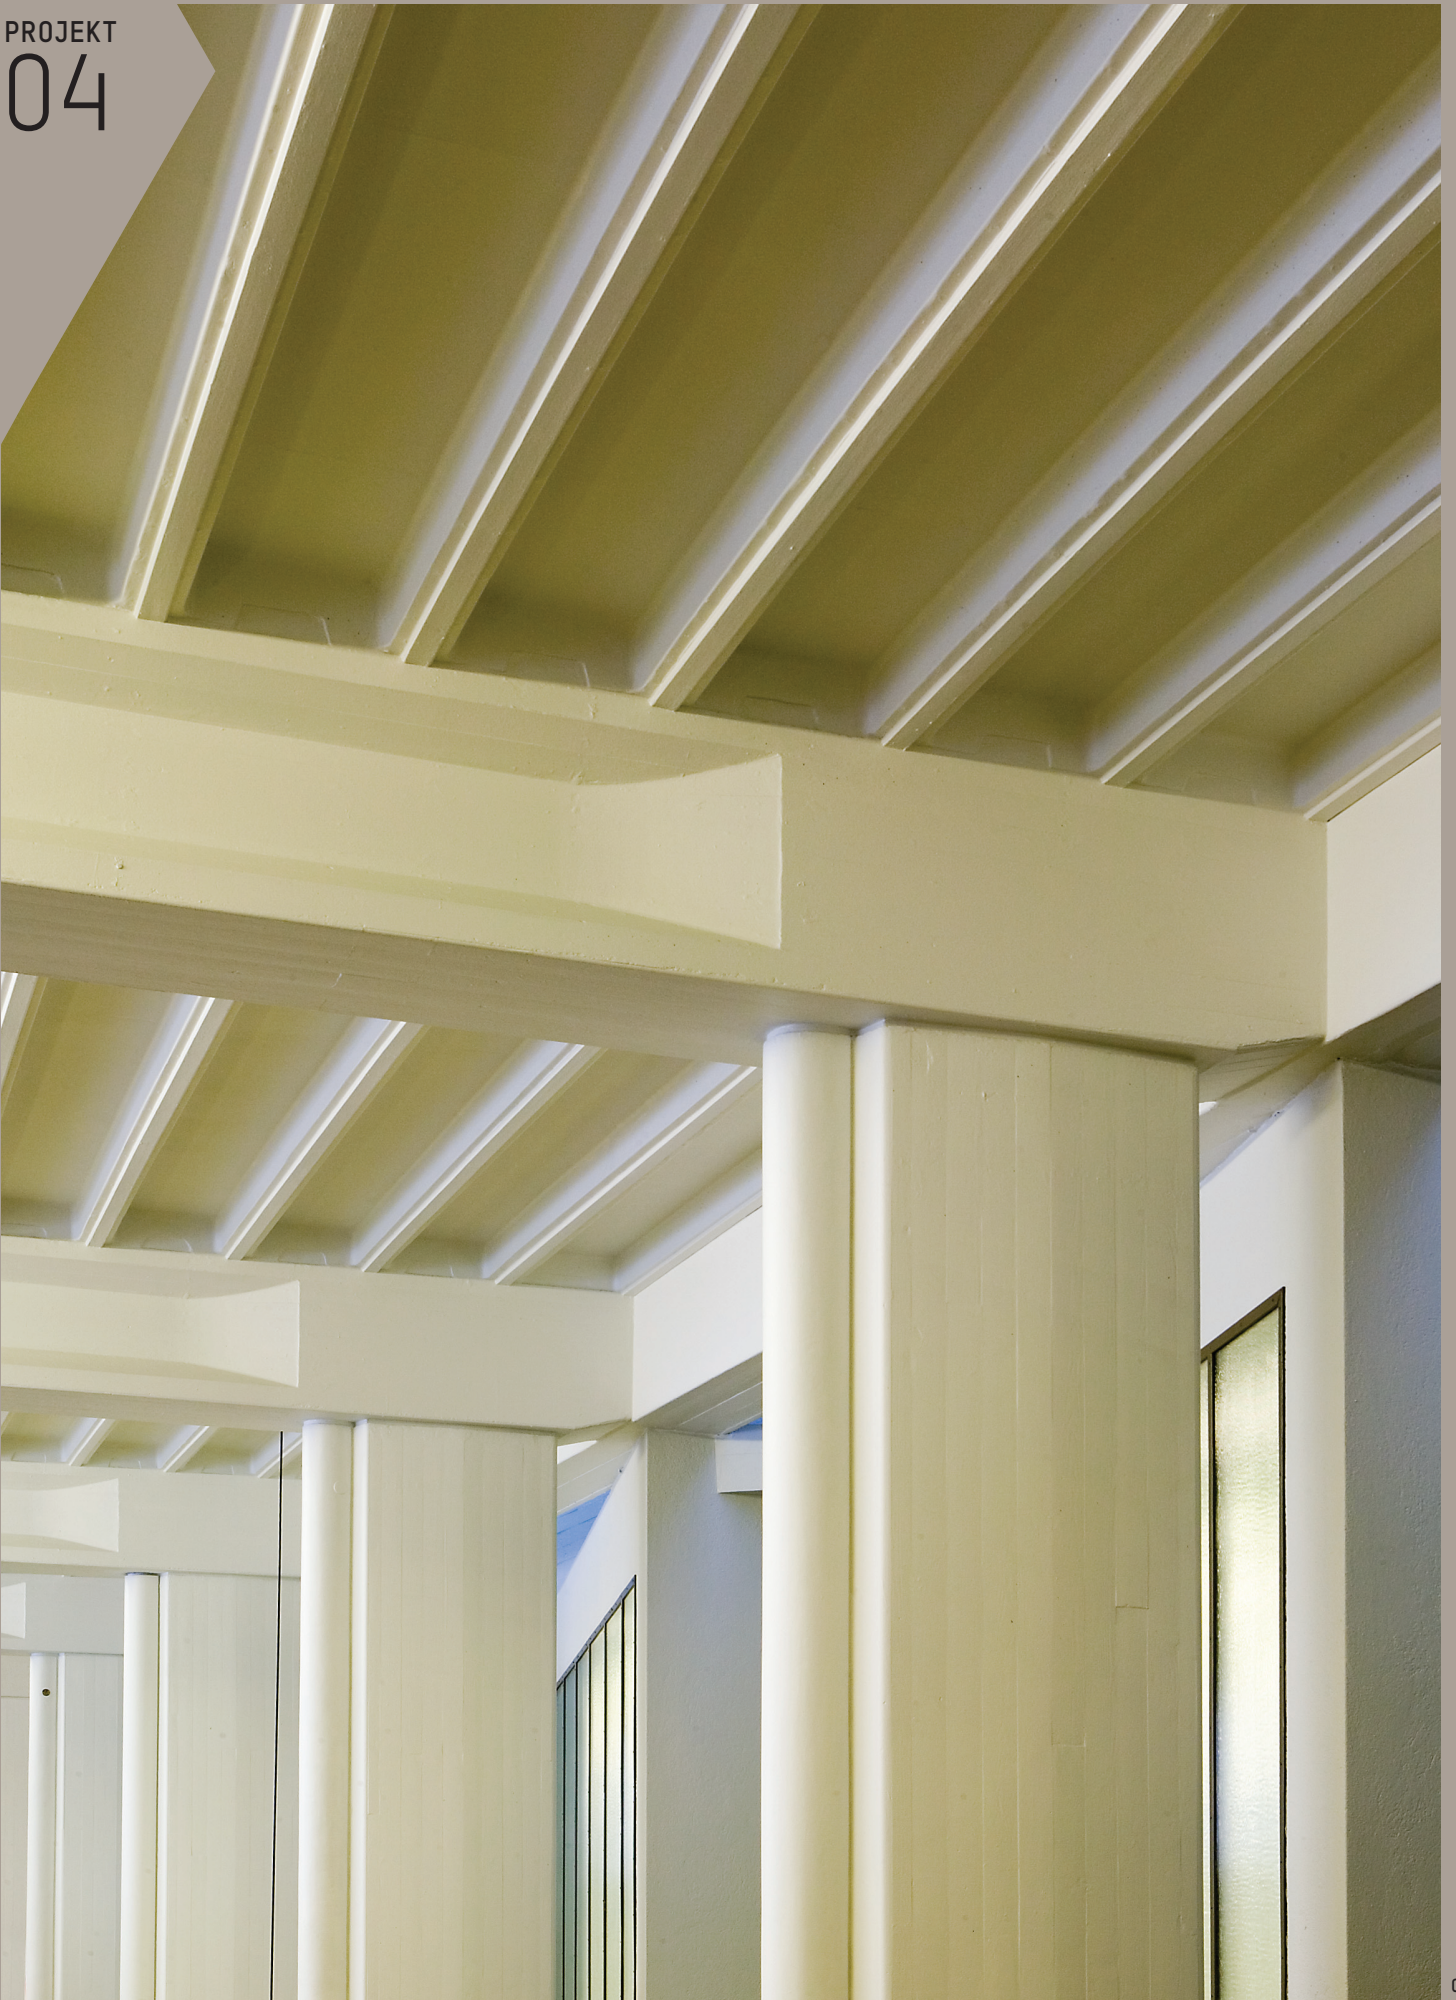
- ← 06 Ein auffallendes Element der früheren Gebäudetechnik ist das runde Rohr, das vor der eigentlichen Stütze verläuft. In ihm sind die Regenwasserabflussrohre und die ehemaligen Heizleitungen untergebracht.
- 07 Das Betontragwerk ist im ganzen Gebäude sichtbar. Die vorgespannten Doppel-T-Träger bereiten die üblichen Anschlussprobleme, wo sie Wände durchstoßen.
- ↓ 08 Die Wand aus Glasbausteinen hinter der Haupttreppe war durch Dreck und gebrochene Elemente beinahe undurchsichtig geworden und musste komplett erneuert werden.

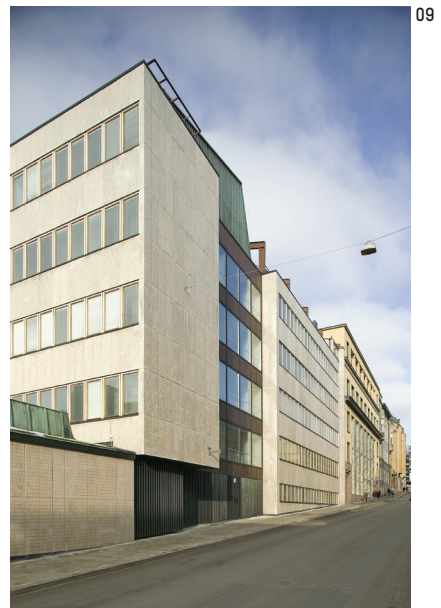
Die geschlossene Fassade auf der Ostseite des Gebäudes nach der Restaurierung. 09 →
 Nur mit einer Spezialanfertigung aus Japan konnten die Fliesen in ihrer ursprünglichen Farbe, Größe und Beschaffenheit wieder hergestellt werden. 10 >
 Die Art, wie die Stahlbeton-Fertigteile ursprünglich montiert worden waren, erschwerte die Restaurierung der Bauteile. 11 ↓

Der Bauherr entschloss sich dazu, lediglich die lockeren Fliesen auszutauschen und an den Stellen darunter die Bewehrung zu entrostern und mit Mörtel abzudecken. Um Fliesen zu finden, die dem damals verwendeten Material möglichst nahe kamen, mussten sich die Finnen bis nach Japan durchfragen. Dort fanden die Architekten schließlich ein Unternehmen, das eine bezahlbare Spezialanfertigung in der benötigten Farbe und Größe anbieten konnte.
