# Betagte Autos in betagten Mauern

Meilenwerk, Düsseldorf

In Düsseldorf hat das Büro RKW Rhode Kellermann Wawrowsky ein Forum für Fahrkultur geschaffen. Oldtimer und Liebhaberfahrzeuge können dort bestaunt, erworben, gelagert, gewartet, restauriert oder auch verkauft werden. Teil der Gesamtanlage: ein denkmalgeschützter, vollständigsanierter Ringlokschuppen aus den dreißiger Jahren.

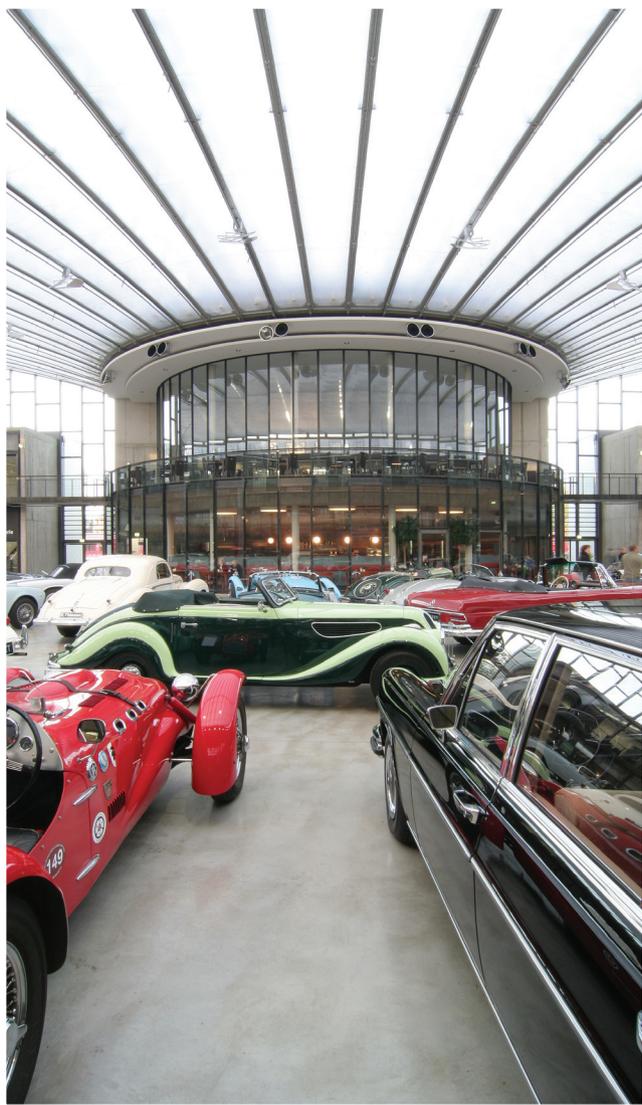
← 01 Wo früher Lokomotiven über sich aufächernde Gleise rangierten, werden heute Oldtimer verkauft.

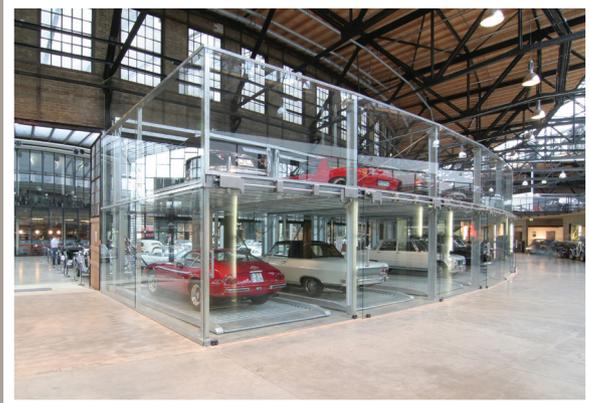
↓ 02 Sämtliche Einbauten innerhalb der Ringlokhalle sind im Sinne des Denkmalschutzes reversibel.

Diese günstige Ausgangslage bot dem Team von RKW Architekten die Möglichkeit, die historische Substanz nahezu vollständig zu erhalten und wieder erlebbar zu machen. Sämtliche Einbauten sind daher als „Haus im Haus“ konzipiert, Berührungspunkte mit der vorhandenen Substanz auf ein Minimum reduziert. Da nur die eingestellten Räume beheizt werden, der Ringlokschuppen ansonsten also unbeheizt bleibt, erübrigtensich aufwändigere Wärmeschutzmaßnahmen, die das Erscheinungsbild des Gebäudes unter Umständen stark verändert hätten. Lediglich das Dach, das ohnehin mit neuen Bauteilen geschlossen werden musste, erhielt eine Wärmedämmung. >

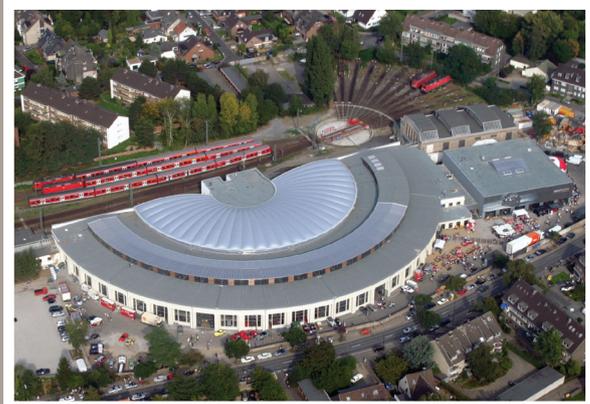
↓ 03 Das äußere Erscheinungsbild der Lokomotivenhalle blieb entlang der Harffstraße nahezu unverändert. Aus der Vogelperspektive werden dagegen auch die zusätzlichen Gebäudeteile erkennbar.

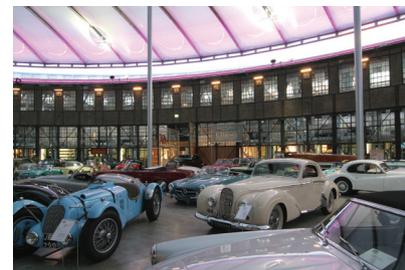
- ↑ 05 Mit farbigem Licht lässt sich die Hofüberdachung in den Abendstunden inszenieren.
- ← 04 Der denkmalgeschützte Lokschuppen stand knapp fünfzig Jahre leer. Das vorgefundene Oldtimer-Fahrzeug avancierte zum Ausstellungsstück und ist heute auf der neu eingefügten Galerie zu besichtigen (Seite 38).

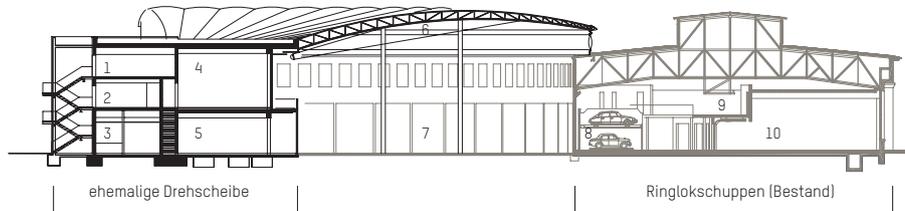
Schnitt M 1:750

Ein neuer Baukörper (links) ergänzt den ringförmigen Bestand, lässt einen Hof 06 → entstehen und deckt den Raumbedarf, der im Altbau keinen Platz fand.

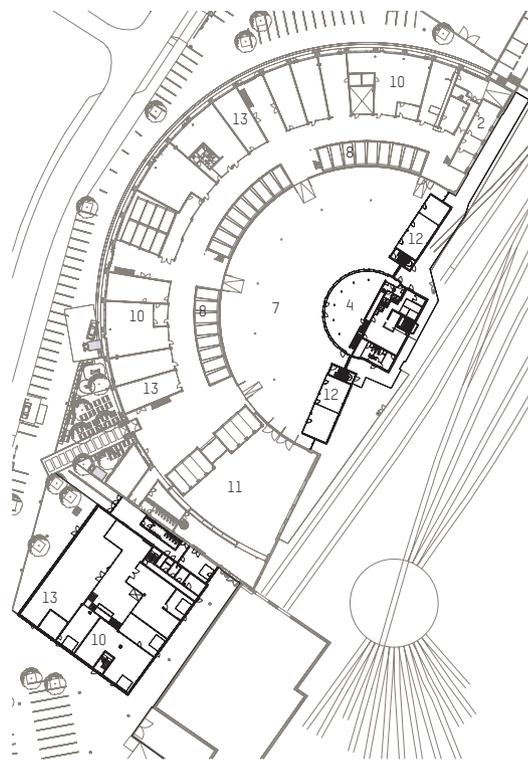
Grundriss M 1:2000

Die Werkstätten und Showrooms orientieren sich zu den großen Fensterflächen des äußeren Mauerrings. Über ihnen verläuft eine Galerie, die Büros erschließt und einen Blick ins Hallenhalbrund gestattet, vor allem auf den inneren Mauerring. Dort reihen sich gläserne Einstellboxen für Oldtimer auf – eigentlich reine Garagen, die allerdings den Luxus einer Klimatisierung bieten und ihren Inhalt vitrinengleich zur Schau stellen.

Da der Lokschuppen mit seinen rund 6.000 Quadratmetern Fläche nicht einmal die Hälfte des Raumprogramms aufnehmen konnte, entschieden Architekten, Bauherren und Denkmalpfleger, die ringartige Grundform zu schließen und zu einem Halbkreis zu ergänzen. Anstelle der zentralen Drehscheibe errichteten sie einen zweigeschossigen, abgerundeten Restaurantbaukörper, flankiert von zwei Flügelbauten, die beinahe bis an die beiden äußeren Enden des Lokschuppens heranreichen. Gemeinsam mit der gebogenen Bestandsfassade ergab sich dabei ein allseitig umschlossener Hof. Er tritt an die Stelle, wo früher die Gleise von der Drehscheibe zu den Toren des Lokschuppens führten. Um ihn das ganze Jahr für Handel und Ausstellung nutzen zu können, erhielt er ein transluzentes Dach. Fehlten noch 1.300 Quadratmeter, die schließlich in einem großen, kubischen Neubau im Osten des Grundstücks Platz fanden, der die verfallenen Nebengebäude ersetzt. Dort sind in erster Linie klassische Motorräder zu bewundern.

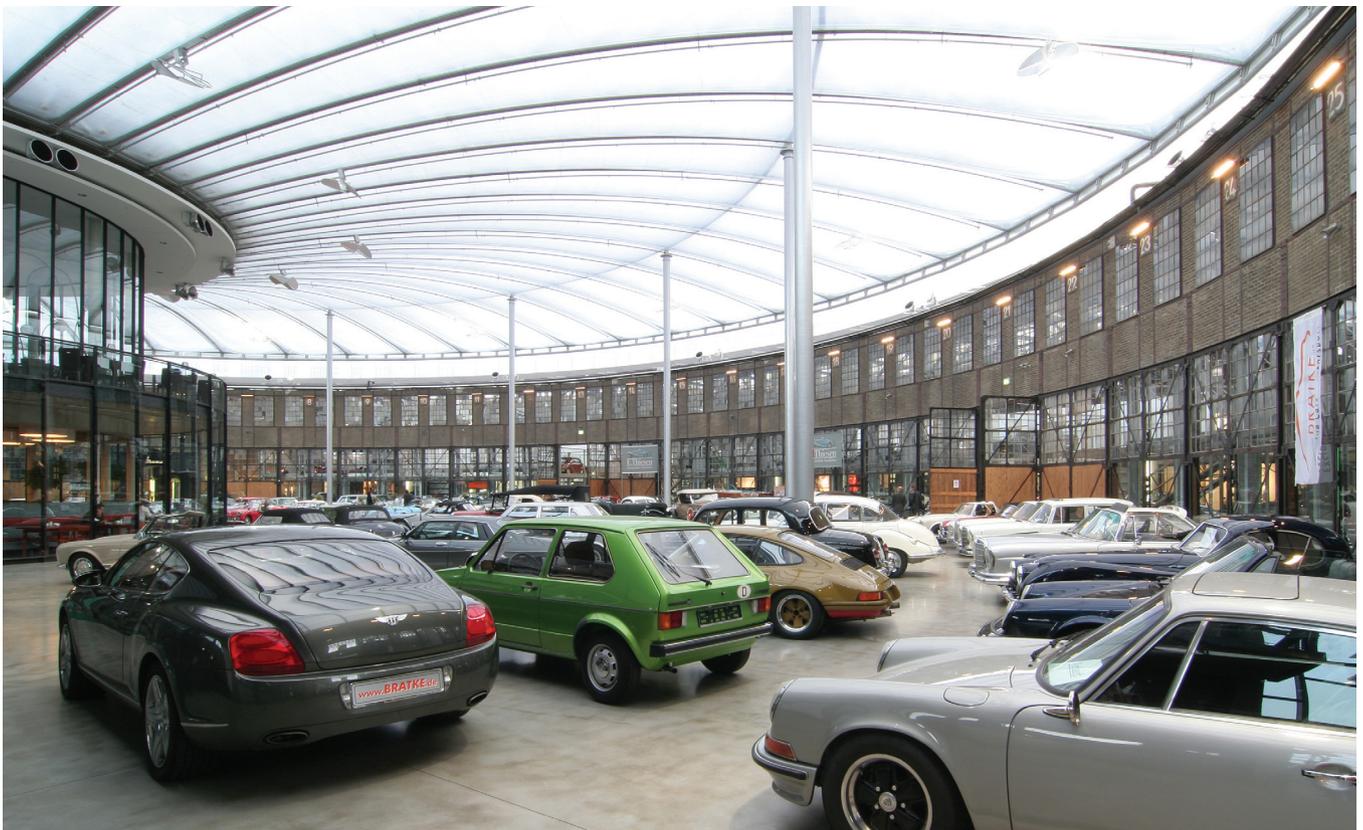
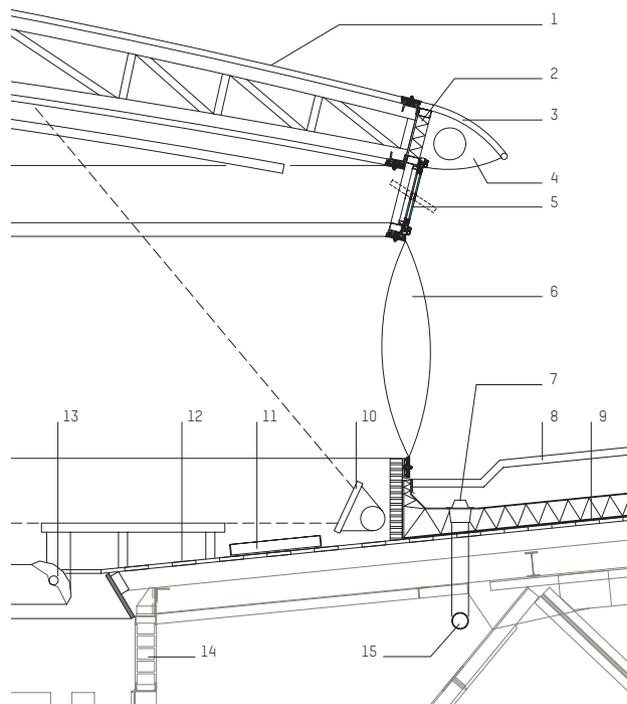
#### Detail M 1:50

- 1 Dachaufbau:  
ETFE-Membran  
Stahlfachträger  
transparente Wärmedämmung  
ETFE-Membran
- 2 Wärmedämmung
- 3 Dachüberstand mit ETFE-Folie
- 4 schwertartige Verlängerung des Binders
- 5 Lamellenfenster als RWA/Lüftungsfügel
- 6 ETFE-Kissen
- 7 Dacheinlauf
- 8 Blechaufkantung
- 9 Dachaufbau:  
Bituminöse Dachabdichtung  
ca. 12 mm Wärmedämmung  
Dampfsperre  
24 mm Holzschalung  
10/12 cm Sparren  
Stahlfetten (Bestand)  
Stahlbinderkonstruktion (Bestand)
- 10 Scheinwerfer
- 11 Kabelpritsche
- 12 Dachaufbau:  
24 mm Holzschalung  
10/12 mm Sparren  
Stahlfetten (Bestand)  
Stahlbinderkonstruktion (Bestand)
- 13 Dunkelstrahler
- 14 ehemalige Außenwand des Ringlokschuppens
- 15 Entwässerungsleitung

Um den Hof zu überdachen galt es, eine Distanz von 27 Metern zu überspannen – die Strecke zwischen dem zentralen Restaurantkörper und dem alten Lokschuppen. Doch was tun, wenn auf einer der beiden Seiten keine Auflagerfläche zur Verfügung steht? Denn Mauerwerk und Dach des Schuppens konnten keine zusätzlichen Lasten aufnehmen. Die 31 radial angeordneten, gekrümmten Fachwerkträger des neuen Daches lagern daher nur auf dem Restaurantgebäude auf und erstrecken sich von dort zu einem Ringträger, der auf sechs frei im Hof stehenden Stützen von je 3,2 Metern Durchmesser ruht. Über diesen kragen die Träger dann 10 Meter weit aus – bis über die Traufe des Bestands, den sie an keiner Stelle berühren.

Als Klimahülle fungieren luftgefüllte, transluzente Kissen aus ETFE-Folien. Jeweils an den Ober- und Unterseiten befestigt, liegen immer zwei Kissen übereinander. Ein silberfarbener Aufdruck auf der oberen Lage hält die Wärmestrahlung ab, ein unregelmäßiges Muster in grauer Farbe auf der Unterseite des unteren Kissens verwischt die Durchsicht in die Konstruktion. Durch diese unterschiedliche Bedruckung der Folien wurde ein g-Wert von 0,25 erzielt, der U-Wert liegt bei 0,75 W/mK. Der überdachte Hof ist daher lediglich mithilfe so genannter Dunkelstrahler temperiert. Selbst bei Minusgraden fällt die Temperatur nicht unter zwölf Grad Celsius.

Den Anschluss an den Bestand bildet ebenfalls ein Folienkissen, allerdings vertikal eingebaut und aus durchsichtigem Material. Ohne Unterbrechung, auch ohne jegliche senkrechte Rahmen, wie sie eine konventionelle Verglasung aufweisen würde, läuft es in einem Bogen 130 Meter lang durch. Auf diese Weise ist kein einziges Bauelement erkennbar, das Alt- und Neubau verbindet – das Foliendach scheint über dem Lokschuppen zu schweben.

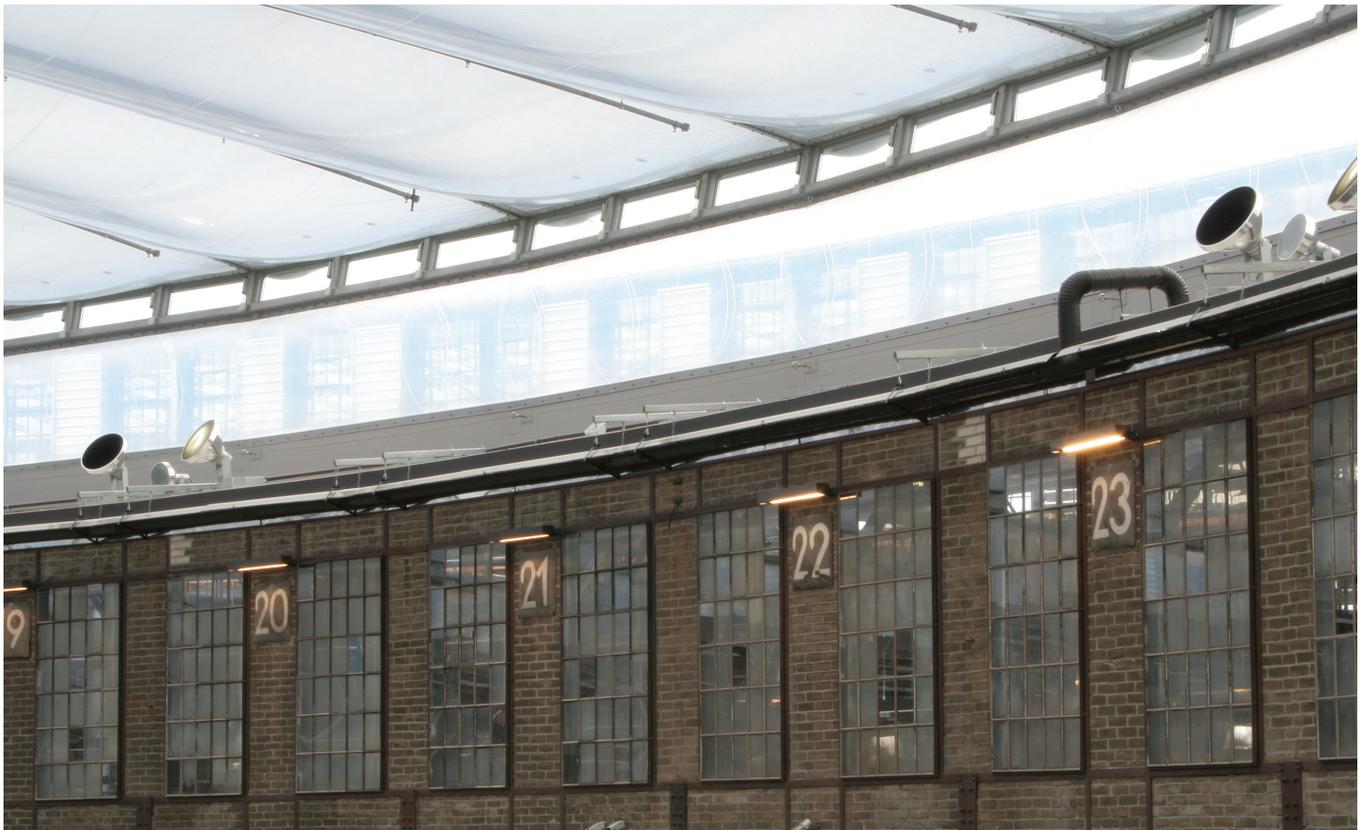
↑ 07 Die Bestandsfassade und das neue Foliendach scheinen voneinander getrennt.  
Nur ein transparentes Folienkissen verbindet die beiden Bauteile.

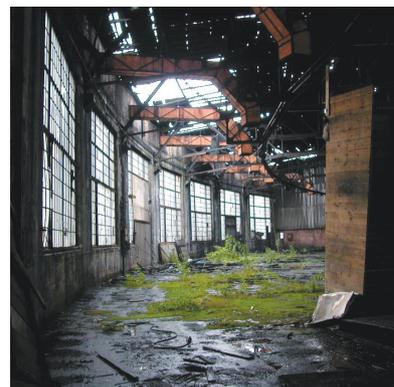
Die Stahlkonstruktion war statisch intakt und musste ebenso 08 →  
wie die innere Fassade lediglich gesäubert werden. 09 ↓

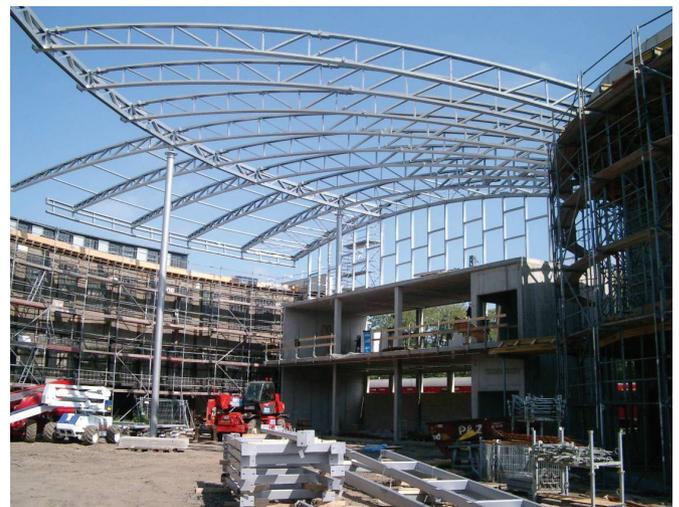
↓ 10 Die Stahlträger der neuen Hofüberdachung kragen über das vorhandene ringfö-  
rige Gebäude aus, ohne es zu berühren.

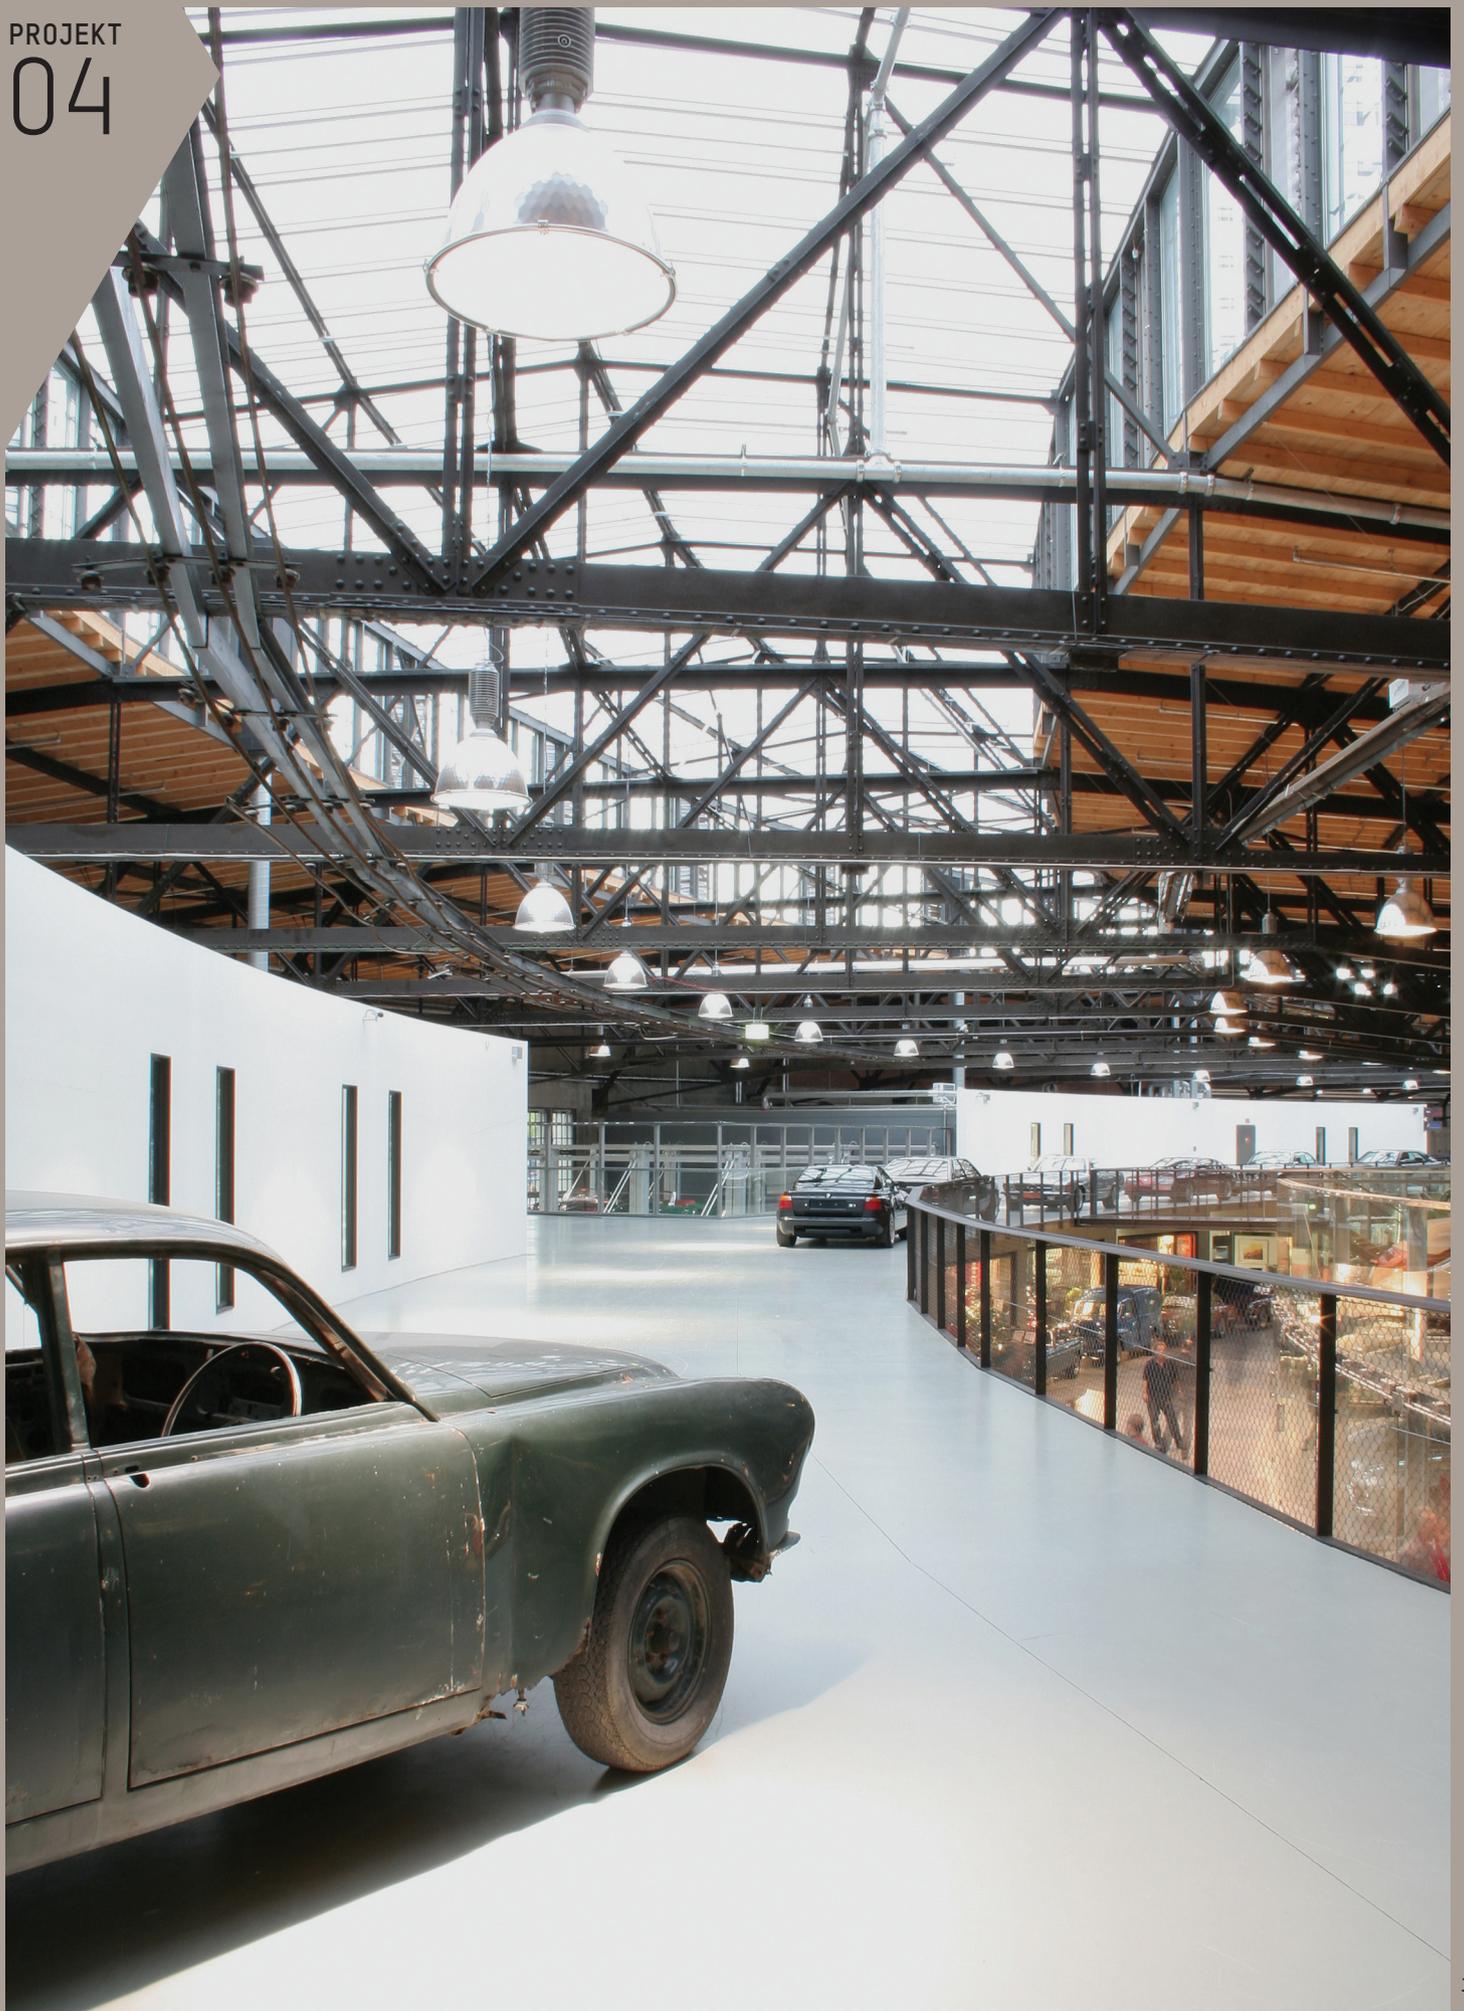
← 11 Sowohl die ausgestellten Fahrzeuge als auch die baulichen Strukturen werden gezielt beleuchtet.

Entlang des umlaufenden Versatzes montierte, dimmbare Leuchten in den Ausgangsfarben Rot, Grün und Blau können dabei zusätzlich die Außenkante des Foliendachs betonen, ähnlich einer Korona, wahlweise in kräftigen Tönen oder naturähnlichen Zwischenstufen. Die farbintensive Variante dieser Effektbeleuchtung – von den Lichtplanern eigentlich nur für besondere Anlässe vorgesehen – kommt derzeit häufig im ganz alltäglichen Betrieb des Meilenwerkes zum Einsatz. Vielleicht sollte sie jedoch tatsächlich lediglich bei Spezial-Veranstaltungen verwendet werden, wirkt sie doch sehr dominant, den Gesamteindruck beinahe störend. Die vorprogrammierten dezenteren Lichtfarben harmonisieren besser mit den schlichten Tönen der baulichen Umgebung. Außerdem würden die ausgestellten Fahrzeuge auf diese Weise auch nachts die optischen Highlights bilden.
